# Неисправности

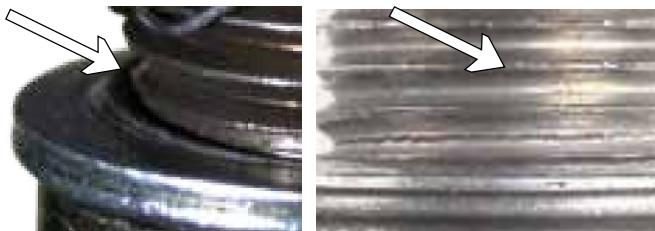
### Трешины резьбы

Чрезмерная затяжка является основной причиной возникновения проблем со свечами зажигания промышленной серии. Слишком сильная затяжка может привести к повреждению прокладки между керамическим элементом и корпусом, а также появлению трещин в корпусе, через которые могут вырываться продукты сгорания. Изменение цвета поверхности керамического элемента называется коронным разрядом. Если керамический элемент закреплен надежно, то это не является неисправностью при работе с высокими напряжениями.

Момент затяжки свечей с резьбой M18: 35–45 Н·м

Момент затяжки свечей с резьбой M14: 28 Н·м

При использовании смазки для резьбы следует применять **не содержащую металла** смазку с рабочей температурой до 1000 °C. Содержащая металл смазка при нагреве может привести к заклиниванию свечи в головке блока цилиндров.

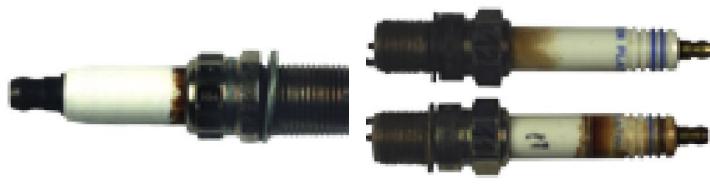
### Коронный разряд

Свеча с уплотнительной шайбой

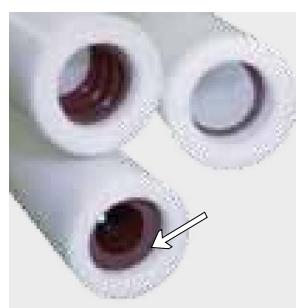
Необходимо избегать загрязнений контактов системы зажигания. Зелено-коричневый налет может привести к поверхностному пробою и пропускам зажигания. Это могут быть скопления грязи, масла или озона. Грязь или масло могут накапливаться со временем, если наконечник надет на грязную свечу. Озон образуется при плохом контакте между гайкой свечи и контактом системы зажигания. Слабый контакт приводит к образованию озона, скапливающегося на стенках наконечника. Это повышает вероятность поверхностного пробоя и пропусков зажигания.

Всегда проверяйте состояние кольцевых уплотнителей на наконечнике. Правильная установка уплотнителей снижает вероятность поверхностного пробоя и пропусков зажигания. При возникновении пропусков зажигания замена уплотнителей может решить проблему и сэкономить средства.
